漏水調査報告書				作成	20XX年4月7日
対象物件	種類	マンション	所在地	西宮市	
計測日時	20XX年3月29日		天候	晴れ	
概要	サーモグラフィ法により建物の表面温度を計測し、その結果から漏水箇所を特定する。放水によりぬれた表面が充分乾燥した後も低温部となっている箇所は、水が浸入し水分が滞留していると考えられる。				
方法	建物に放水し、放水前と放水後の温度分布を計測する。				
症状	・104号室和室サッシ部より漏水。

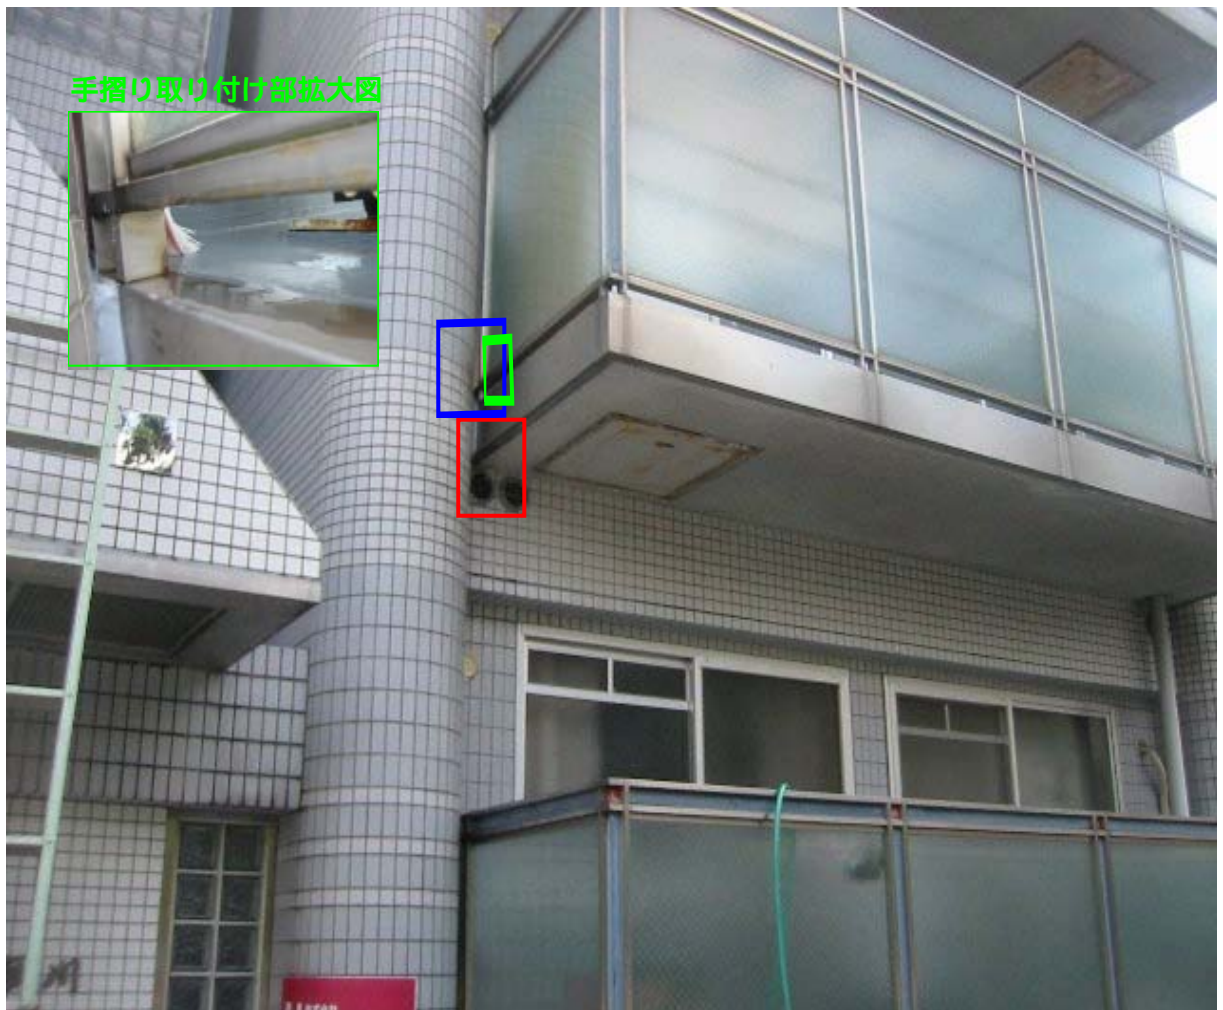
放水箇所

- ・ 印部分 - 1 回目放水円柱-バルコニー間（屋内漏水なし）
- ・ 印部分 - 2 回目放水円柱 - バルコニーのコーキング上（漏水発生）
- ・ 印部分 - 3 回目放水 2 F バルコニー手摺り取り付け部に集中（漏水発生）

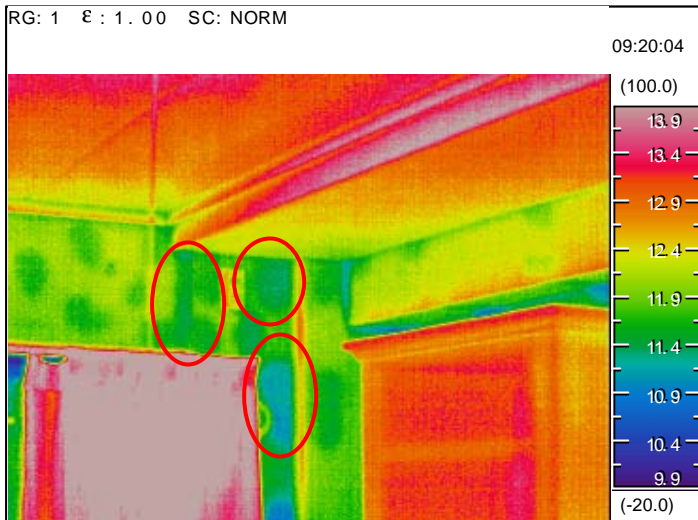
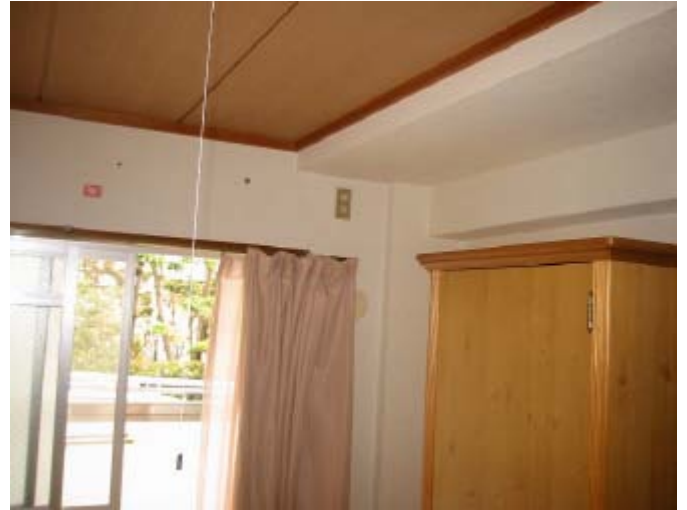
放水前（室内）

- ・放水前の状態で既に○部に以前の浸水による低温部が確認できる。
このことから浸水箇所は、この個所の上方と推測できる。

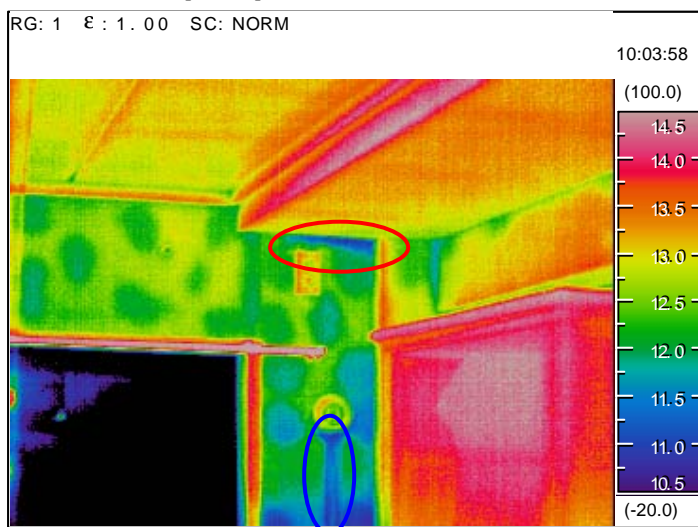
2回目放水後（室内）

- ・2回目放水後に印部分に浸水してきたのが確認できる。
位置から推測して上部換気用ガラリからの浸水が考えられる
エアコンダクトの印部に、出水が発生したが、熱画像上で上部浸水箇所との関連性は見受けられず。
ダクトキャップの取付け口から直接浸水したと思われる。

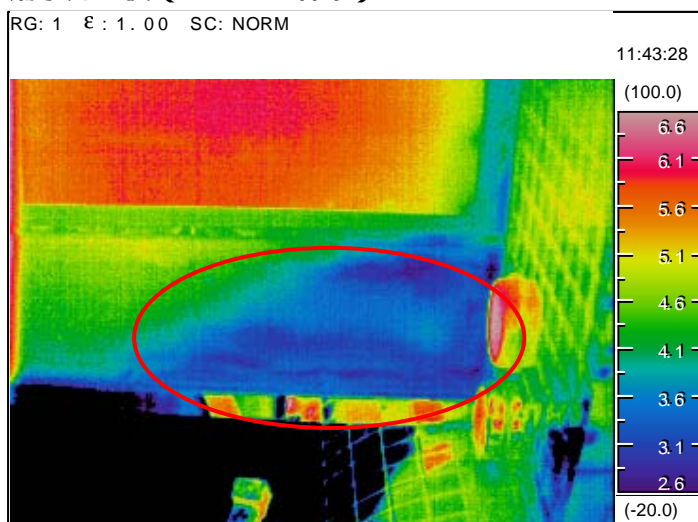
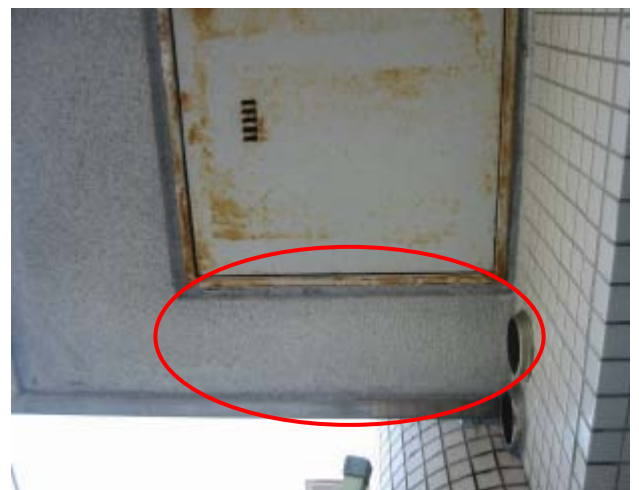
漏水発生後（ベランダ軒下）

- ・印部分に水が浸入し滞留している。
ここに滞留した水が換気用ガラリに流入していると推測する。

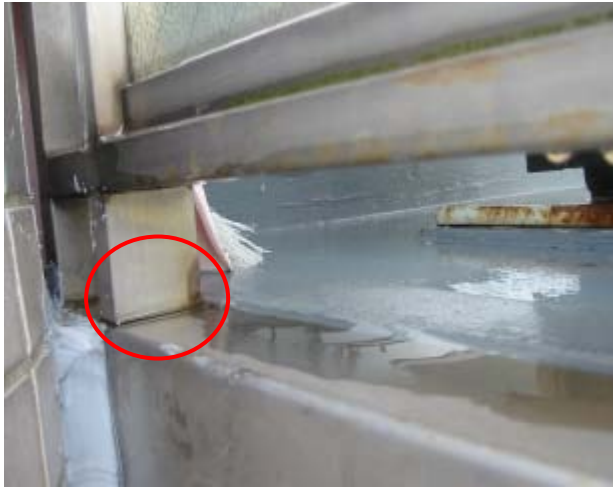
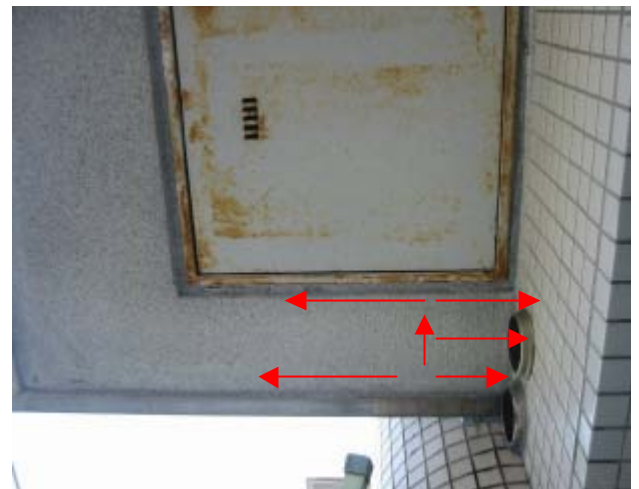
- ・ 漏水浸入口
2 Fバルコニー手摺取り付け部

- ・ 浸水経路
2 Fバルコニー手摺取り付け部から浸入し、バルコニー軒に滞留した水が左側換気口より屋内の内壁面へ落ち、屋内に浸入した水は壁内滞留するものと、にサッシ上部を横に走りサッシ枠から出水すると思われる。
- ・ 2 頁の 2 回目放水後熱画像の 印部分の低温部は、ダクト口と壁面の間から水が浸入したと思われる。

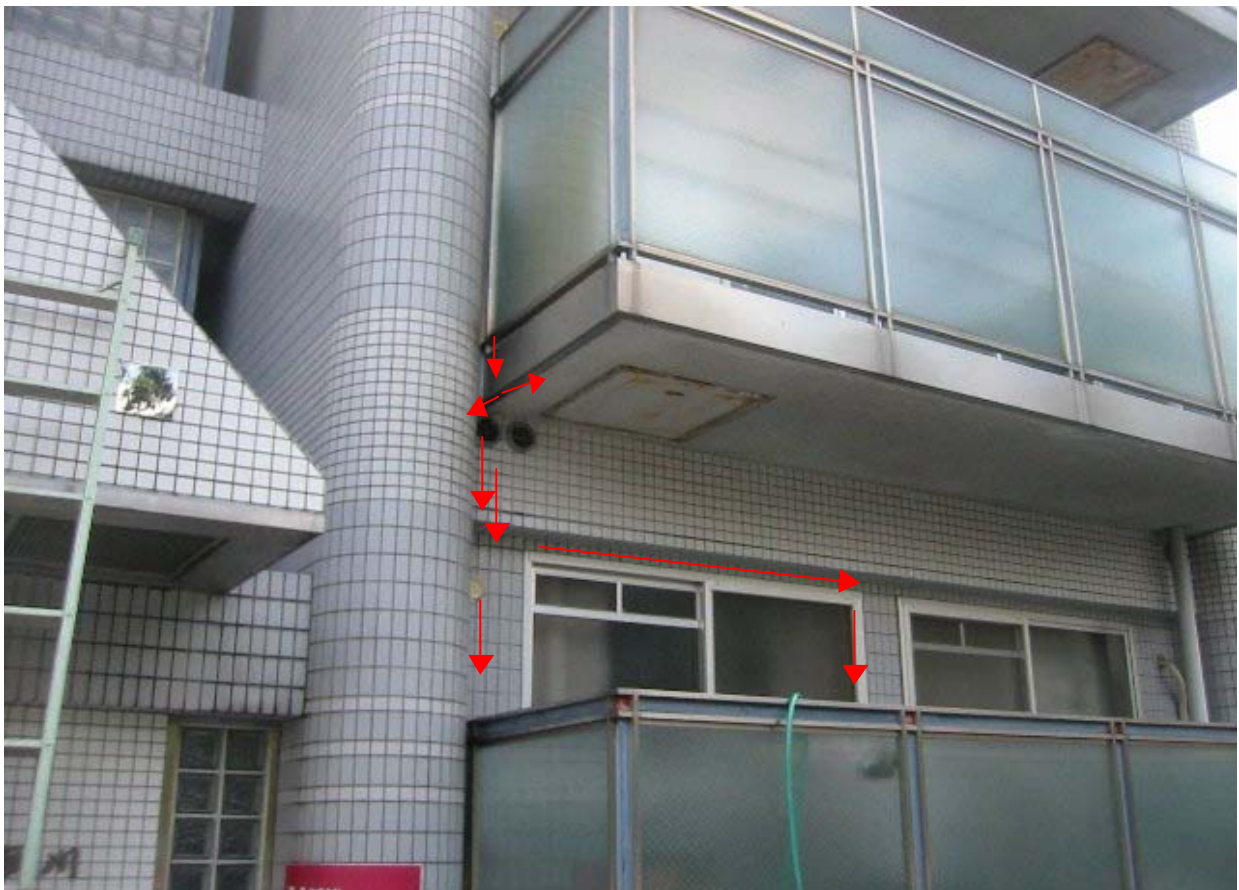
- ・ 部分は水の浸入経路
